キヨタ株式会社

「KB-100・100W 段差解消踏台」不良品発生のお詫びと無償交換のお知らせ

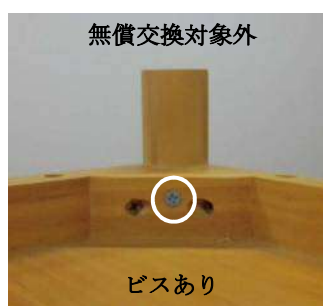
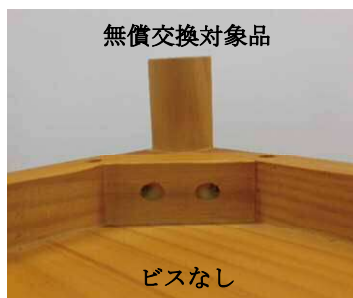
この度、発売以来ご好評をいただいております木製段差解消踏台の一部商品で天板と脚部の接合不良による破損事例が確認されました。

天板裏側の脚部接合部にビス打ちが施されていない商品が交換対象品となります

※天地を逆にして撮影しています

対象品に補強対策を施しました新品商品と無償にて交換させていただきたく存じます。
